# UN ALBERO CHE AMIAMO. UNA SCELTA NECESSARIA.

Cedro n. 20389 - Piazza Vittorio Veneto

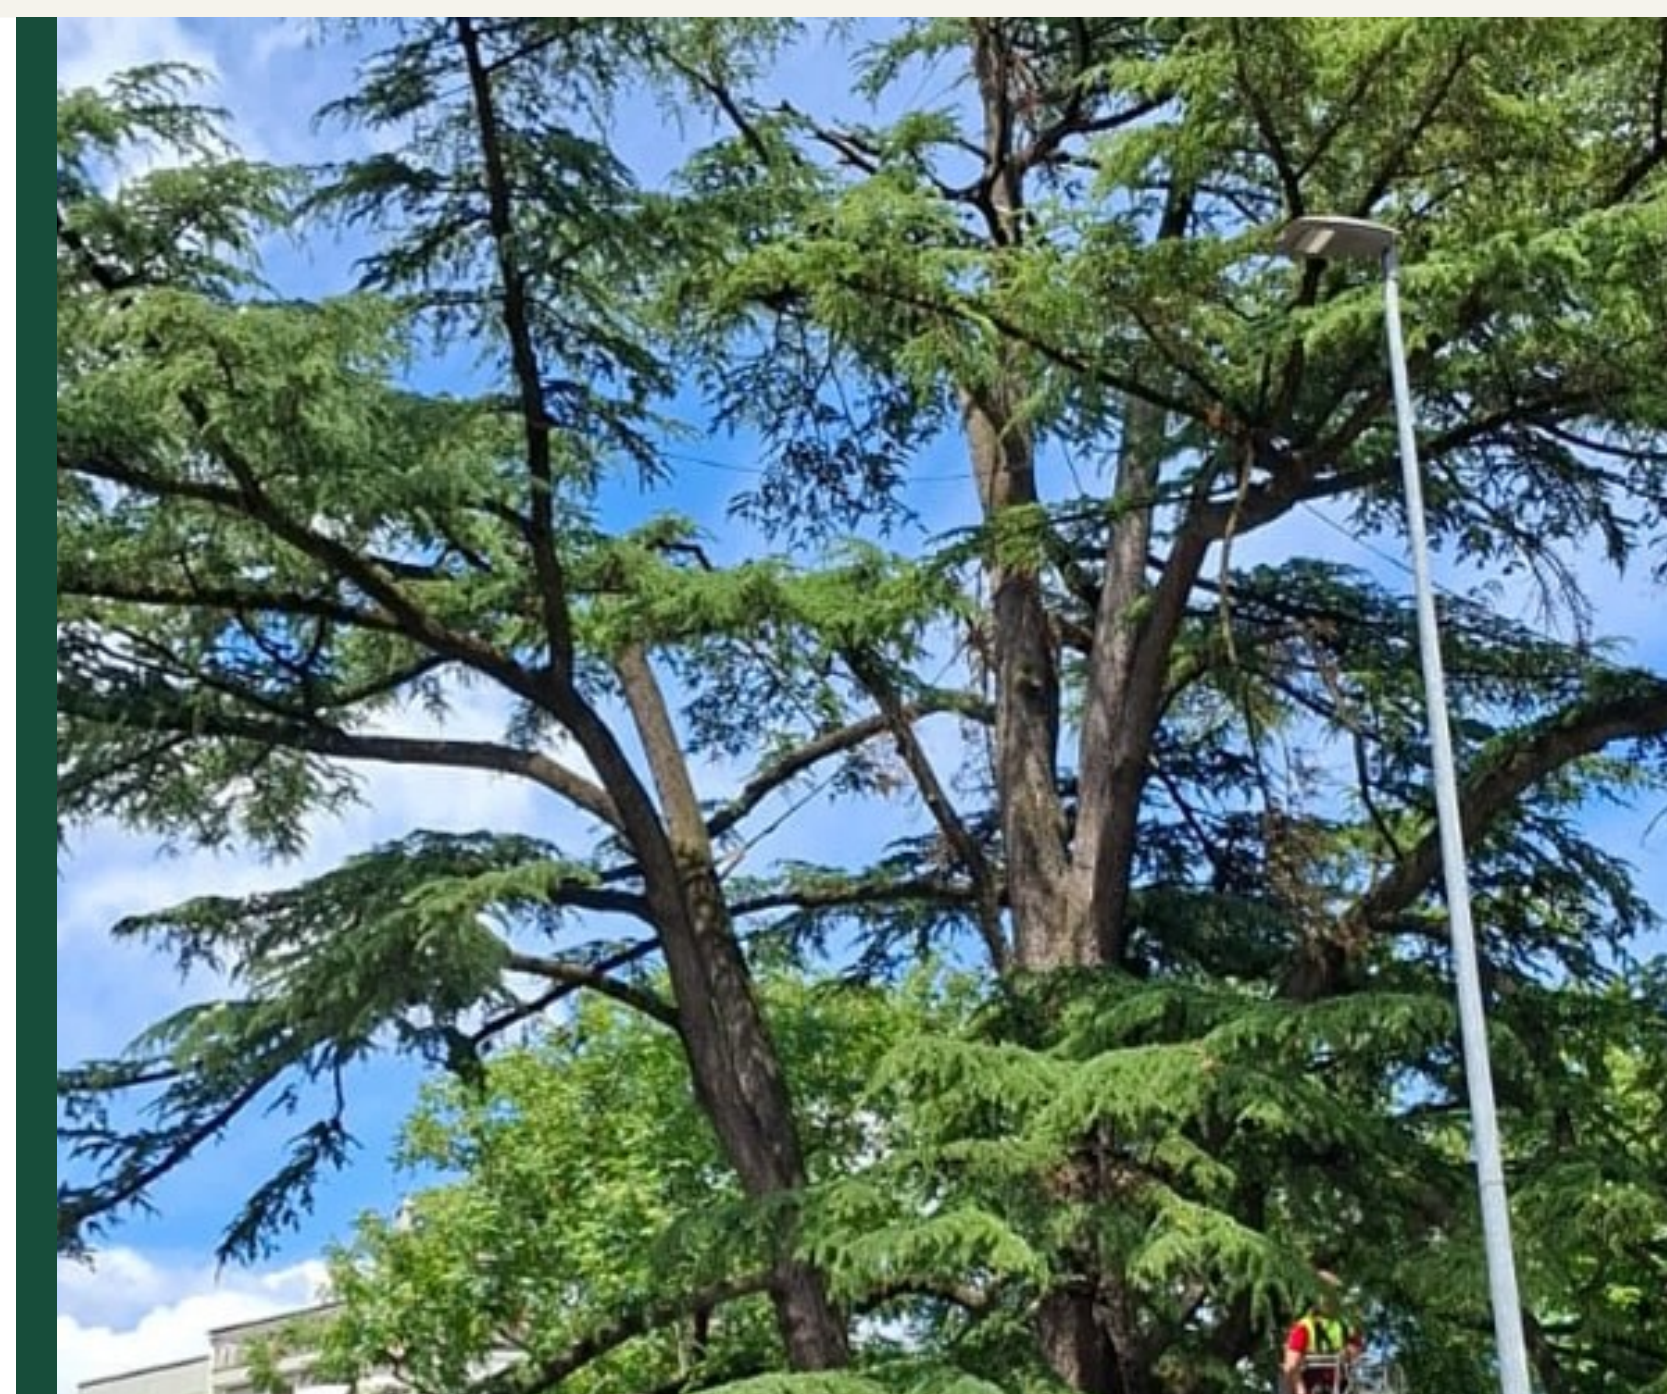
Il cedro è stato monitorato e curato per anni. Oggi, però, le radici e il colletto sono gravemente compromessi e la chioma mostra un deperimento irreversibile. Le verifiche strumentali del 2026 indicano che mantenerlo non è più compatibile con la sicurezza di persone, veicoli ed edifici.

Le cure eseguite non hanno arrestato il peggioramento.

è interessato da necrosi cambiale dovuta ad Armillaria, un fungo che degrada le radici.

La prova di trazione non è stata superata: nessun sensore ha raggiunto il fattore di sicurezza richiesto.

La soglia è definita "NON TOLLERABILE". La perizia prescrive l'abbattimento con urgenza.

**La rimozione non è il primo intervento: è l'ultimo possibile.**

## UN NUOVO ALBERO SARÀ MESSO A DIMORA IMMEDIATAMENTE.
